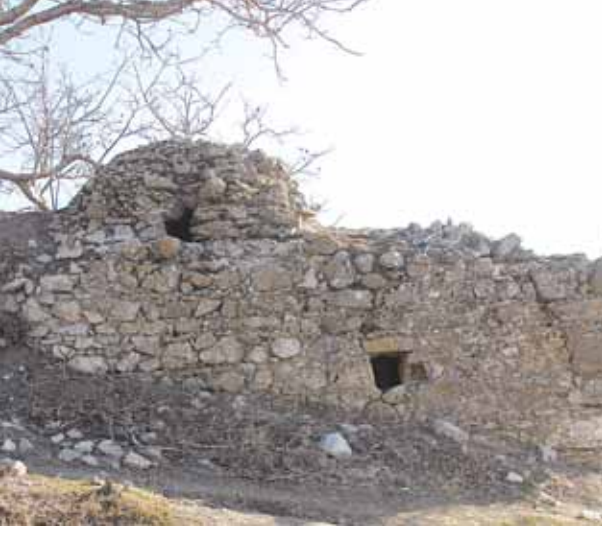
152 a- Batıdan Görünüm

taş örgü malzemesi olarak cephelerde ve örtü sisteminde kullanılmıştır. Farklı boyutlardaki moloz taşların düzensiz bir teknikte uygulandığı görülür (Lev. 152a-153b).

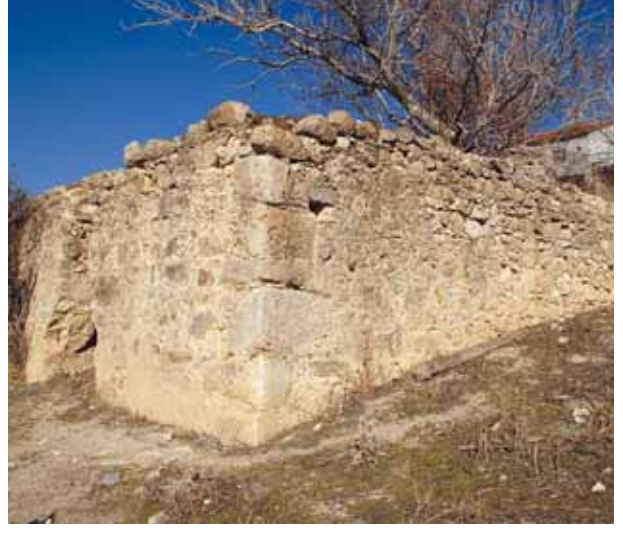
152 b- Güneydoğudan Görünüm

Kesme taş, cephelerin köşelerinde, doğu cephedeki pencere lentosunda, güney cephedeki kapı üzengisinde kullanılmıştır (Lev. 152b-153a). Kesme taşların boyutları 12x26 cm.; 20x47 cm.; 18x32 cm. arasında değişmektedir.

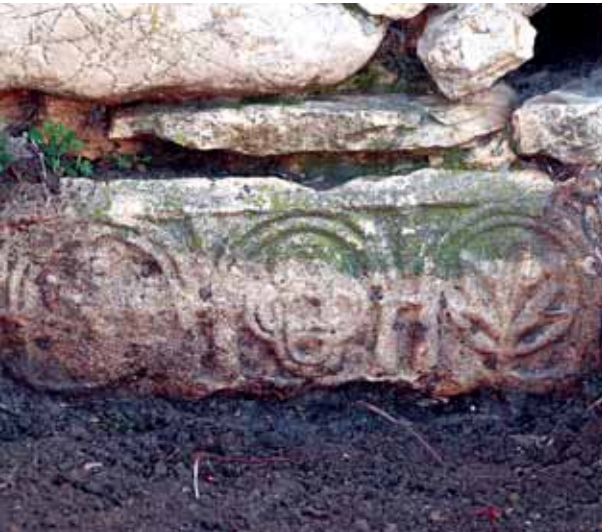
154 a- Batı Cephe, Kuzeyindeki Devşirme Parça

Devşirme malzeme, batı cephede eksenin güneyinde zemin seviyesinde bulunur. 0.25x0.64 m. boyutlarındaki devşirme parça geometrik ve bitkisel bezemelidir (Lev. 154a).

Yapıda süsleme yalnızca batı cephedeki devşirme malzemede karşımıza çıkar. Devşirme malzemede sütunlara atılan yuvarlak kemerlerle biçimlendirilmiş yüzeysel nişlerin içi akantus yaprakları ve iç içe geçmiş olan köşeleri yuvarlatılmış dörtgenlerle süslüdür (Lev. 154a).

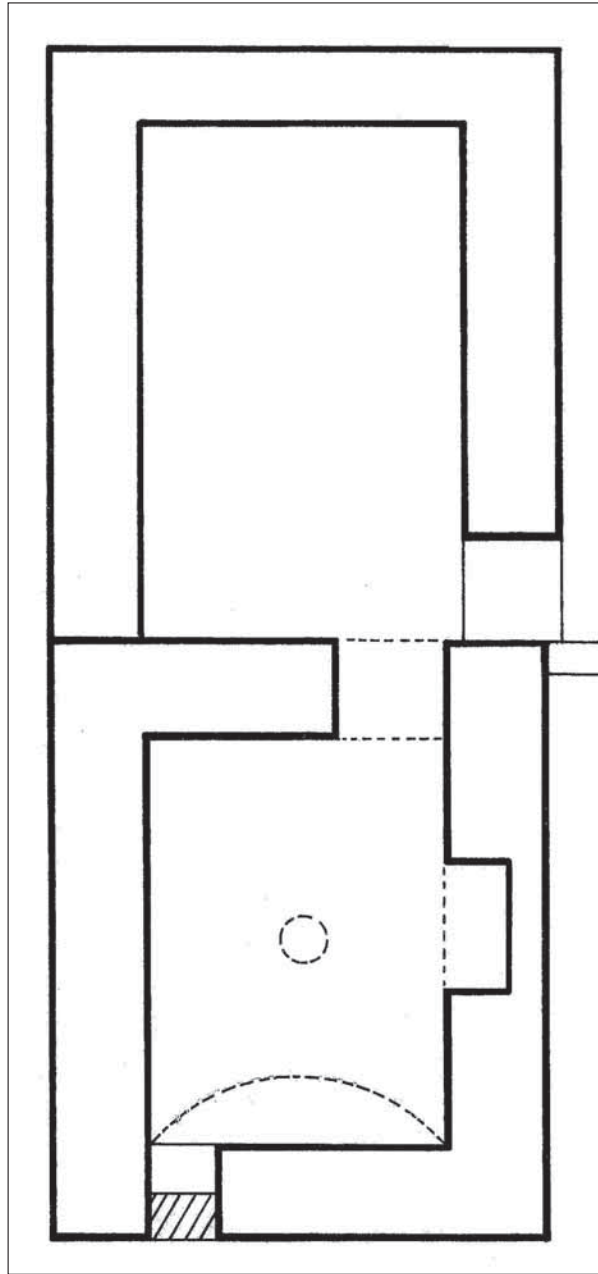
Lev. 157  
ŞARKIKARAAĞAÇ ILICASI  
RÖLÖVE PLANI  
RLV: B. AÇIKYILDIZ, H. EYİER,  
E. GÜREL, N. ŞAMAN  
ÇZN: Y. KILIÇ

Dıştan 3.10x7.05 m. ölçülerindeki yapı, doğu-batı doğrultusunda dikdörtgen planlı iki mekandan oluşmaktadır. Doğudaki doğu-batı doğrultusunda dikdörtgen planlı mekanın batısına, dilatasyondan anladığımıza göre aynı doğrultuda dikdörtgen planlı ikinci bir mekan eklenmiştir<sup>75</sup>.

Doğudaki mekanın güney cephesinin batı köşesinde dışa taşkınlık yapan bir duvar parçası bulunur.

Yapının kuzey cephesinde yaklaşık eksenindeki kapı, batıdaki mekana açılmaktadır. Mekanın doğu duvarının kuzeyindeki kapıdan doğudaki mekana girilir. Doğudaki mekanın doğu duvarının güneyinde doldurulmuş bir pencere ile kuzey duvarının yaklaşık ekseninde bir niş görülür. Mekanlardan doğudaki beşik tonozla, batıdaki ise düz tavanla örtülüdür. Beşik tonozun ekseninde de yuvarlak bir tepe açıklığı bulunur.

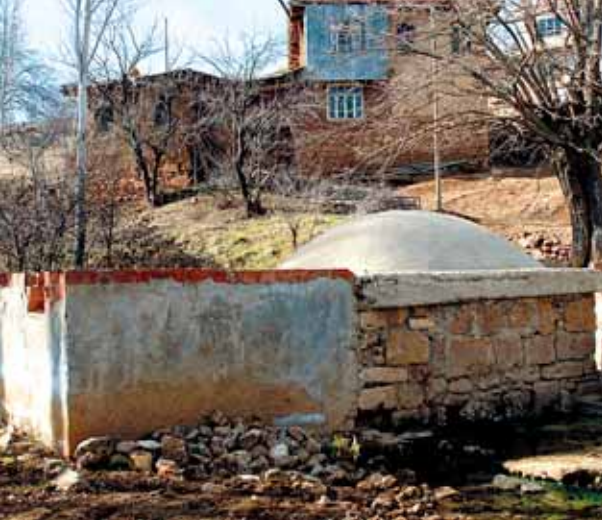
158 a- Kuzey Cephe

Yapının kuzey ve güney cepheleri sağırdır (Lev. 158a-b). Batı cephenin kuzeyinde kapı basık kemerlidir. Kapının yüksekliği yaklaşık 1.25 m. dir. Kuzey cephenin batı köşesinde yaklaşık 0.40 m. yüksekliğinde bir söve parçası bulunur. Daha önceki çalışmalarımızda yapının batısına bitişik ikinci bir mekanın varlığı ve söve parçasının da bu mekana girişi sağlayan kapıya ait olduğu görülmüştür. Cephe saçak seviyesinde yer yer düzensiz biçimde yıkılmıştır. Doğu cephenin güneyindeki doldurulmuş olan pencere dikdörtgen biçimindedir (Lev. 159a). Ilıca, dıştan düz bir çatıyla örtülüdür.

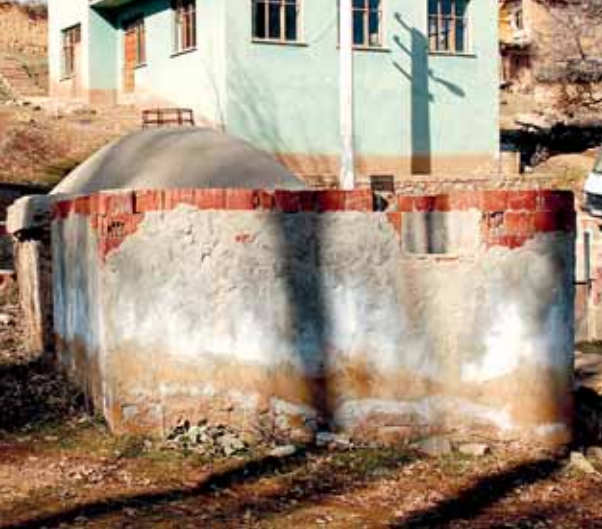
159 a- Doğu Cephe

Yapıda moloz taş, kesme taş, harç ve sıva kullanımı görülür. Moloz taş, örgü malzemesi olarak cephelerde ve içte duvarlarda kullanılmıştır. Cephelerde farklı boyutlardaki moloz taşların düzensiz bir teknikte uygulandığı görülür (Lev. 159a-159b). İçte, duvarlarda kullanılan yaklaşık eş boyutlardaki moloz taşlar düzenli bir teknikte örülmüştür. Cephe köşelerinde ve doğu cephede alt seviyede düzensiz kesme taş kullanımı görülür. Farklı boyutlardaki kesme taşlar düzensiz bir teknikte uygulanmıştır. Kesme taş boyutları; 12-36x28-60 cm. arasında değişmektedir (Lev. 159a-160a).

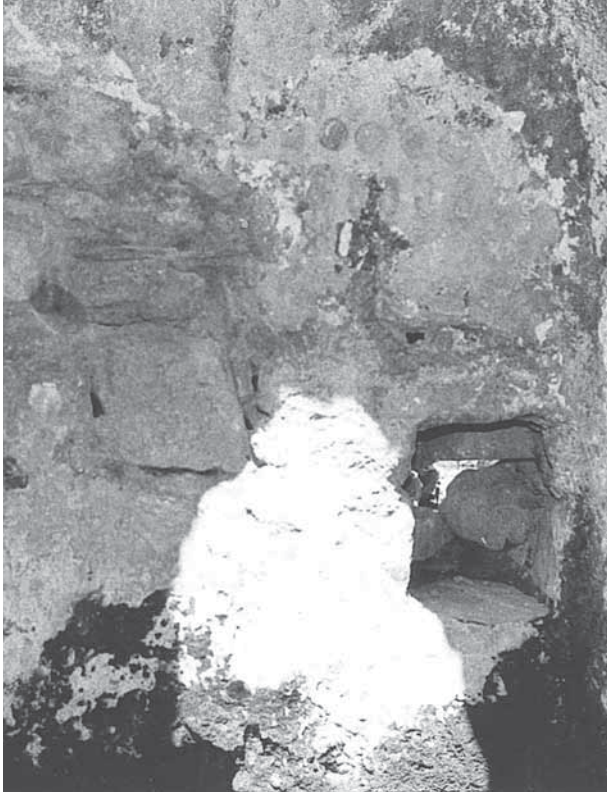
161 a- Batı Mekan, Doğuya Bakış

Batı cephedeki kapıdan Ilıca'ya girilir. Ilıca'nın doğu duvarında bulunan 0.40 m. yüksekliğindeki dikdörtgen biçiminde pencere büyük ölçüde doldurulmuştur (Lev. 161a). Yapının kuzey duvarındaki yuvarlak kemerli niş yaklaşık 0.75 m. yüksekliğindedir. Bir sıcak su kaynağı üzerinde kurulan Ilıca'nın içi su ile doludur.

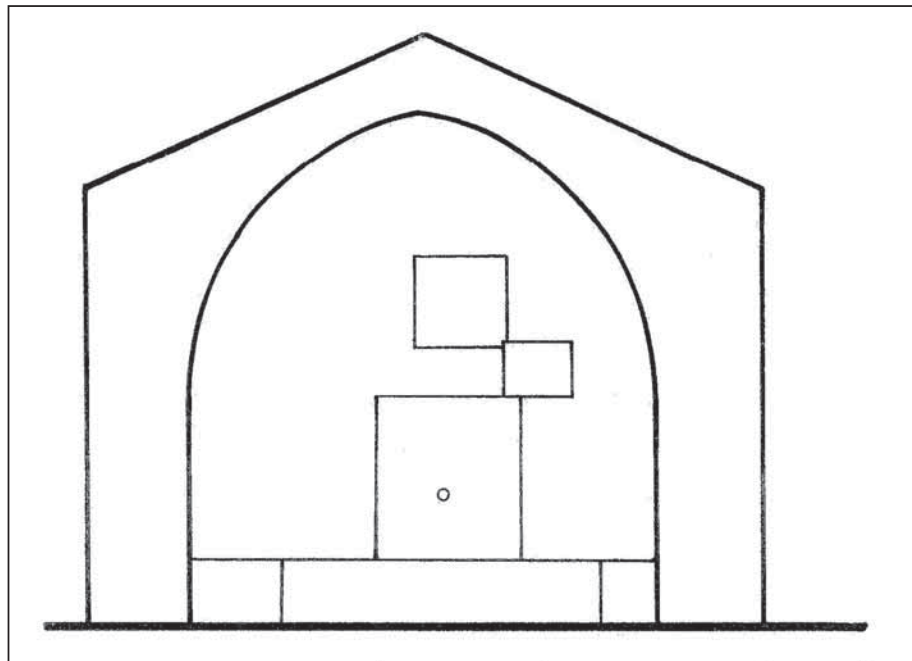
ULUBORLU BÜYÜK ÇEŞME

Büyük Çeşme, su hazinesi ile dikdörtgen biçimindeki çeşme nişi olmak üzere iki bölümden oluşmaktadır. Sivri kemerli olan çeşme nişi, sivri tonozla örülmüştür. Çeşme, saçak seviyesinde eksene simetrik olarak hafif aşağıya eğimlidir. Nişin doğu duvarı ekseninde zeminden yaklaşık 0.35 m. yükseklikte, 0.95x1.10 m. boyutlarındaki dört satırlık kitabe köşeye yerleştirilmiştir. 0.35x0.45 m. boyutlarında ikinci bir kitabe levhası vardır (Lev. 165a-166). Alttaki kitabeliğin

üzerinde, eksende güneye kaymış 0.50x0.55 m. boyutlarında dikdörtgen bir pencere yer alır. Pencerenin su seviyesini kontrol etmek amacıyla açıldığı bilinmektedir.

Birinci kitabenin yaklaşık ekseninde ve güneyinde birer lüle dikkati çeker. Çeşme nişinde kitabeliklerin altında 0.50x2.00 m. boyutlarında yalak kısmı bulunmaktadır.

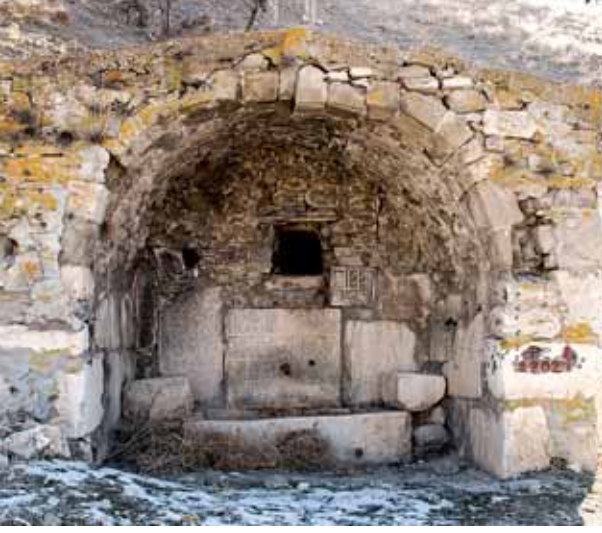
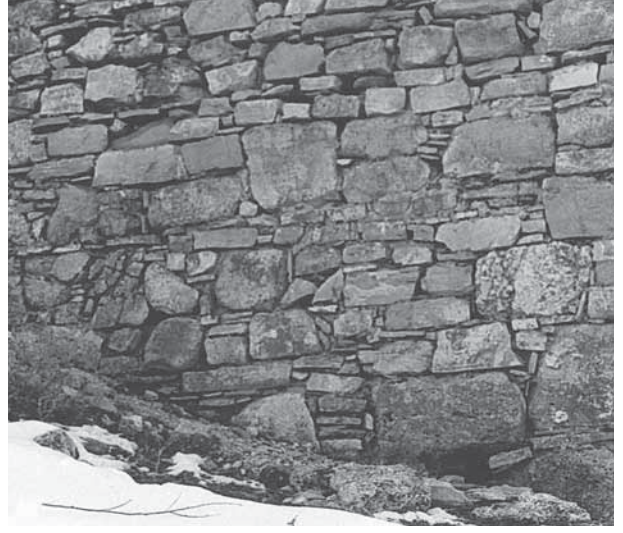
164 a- Batı Cephe

164 b- Kuzey Cephe

Çeşmede moloz taş, kesme taş, devşirme malzeme ve harç kullanımı görülür. Yapının su haznesi ve çeşme nişinde moloz taş örgü malzemesi olarak kullanılmıştır. (Lev. 164a-b). Moloz taşlar düzensiz bir teknikte uygulanmıştır. Kesme taş, yer yer çeşme nişinin doğu ve batı duvarlarında kullanılmıştır. Kesme taş boyutları 28x73x32 cm.; 26x41 cm.; 35x61 cm. arasında değişmektedir. Çeşmenin yalak kısmı devşirme malzemeden oluşmaktadır (Lev. 164a). Çeşme nişinin duvarlarında 20. yüzyıl onarımlarında yapılan beton harç görülür.

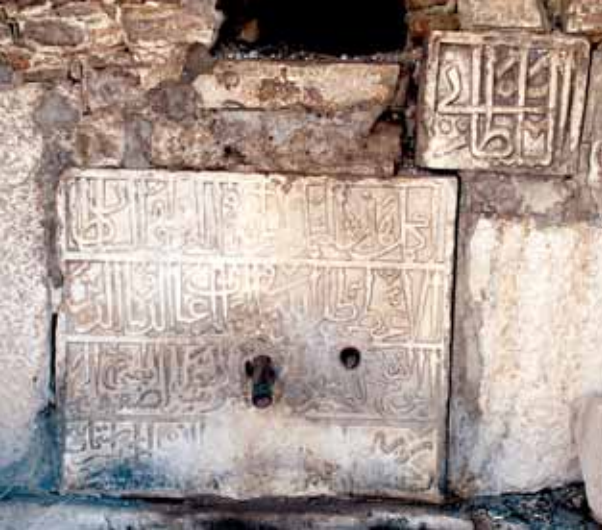
165 a- Niş, Doğu Duvar, Eksende Alttaki Kitabe

Çeşme nişinin ekseninde, mermer üzerine sülüsle yazılmış dört satırlık onarım kitabesi yer alır. Kitabenin üzerinde, güneydoğu köşede mermer üzerine sülüsle yazılmış tek satırlık ikinci bir kitabe vardır (Edhem 1914-15: 151).

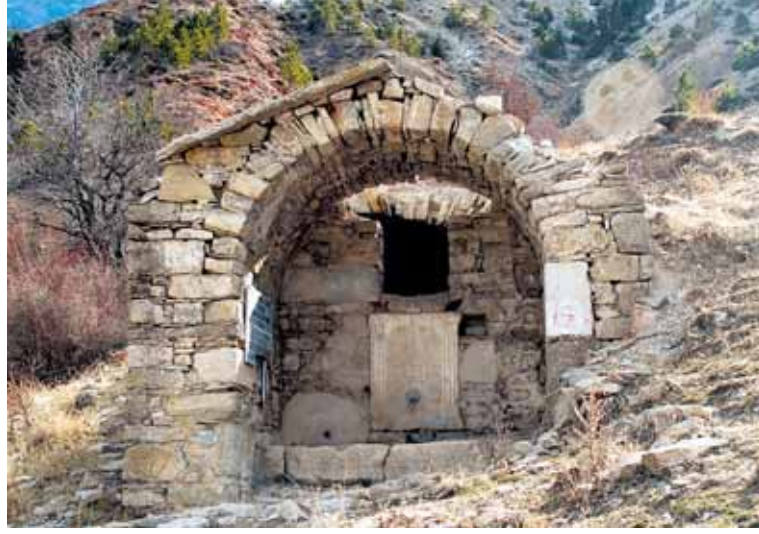
168 a- Kuzey Cephe

Muhiddin Çeşmesi, su hazinesi ile dikdörtgen biçimindeki çeşme nişi olmak üzere iki bölümden oluşmaktadır. Yuvarlak kemerli olan çeşme nişi beşik tonozla örtülmüştür. Yapının kuzey cephesinin saçak seviyesinde eksene simetrik olacak biçimde aşağıya eğimli olduğu görülür. Çeşme nişinin güney duvarı ekseninde zeminden yaklaşık 0.35 m. yüksekte, 0.81x1.07 m. ölçülerinde dikdörtgen çerçeveli ve sivri kemerli olan bir kitabelik yer alır (Lev. 168a). Kitabeliğin alt kısmında yaklaşık eksende bir lüle görülür. Kitabeliğin 35 cm. üzerinde 0.60x0.70 m. ölçülerinde dikdörtgen bir pencere yer alır. Kitabeliğin alt kısmında bulunan yalak kısmı yaklaşık 0.70x1.80 m. ölçülerindedir.

Yapıda moloz taş, kesme taş ve devşirme malzeme kullanılmıştır. Çeşmenin su hazinesi ve nişinde moloz taş örgü malzemesi olarak karşımıza çıkar (Lev. 168a). Düzensiz kesme taş çeşme nişinin kemeri ile doğu ve batı duvarlarında kullanılmıştır. Kesme taş boyutları 28x73x32 cm., 26x19x41 cm., 23x41x35 cm. dir. Çeşmedeki kitabe levhası devşirme bir bloktur (Lev. 168b).

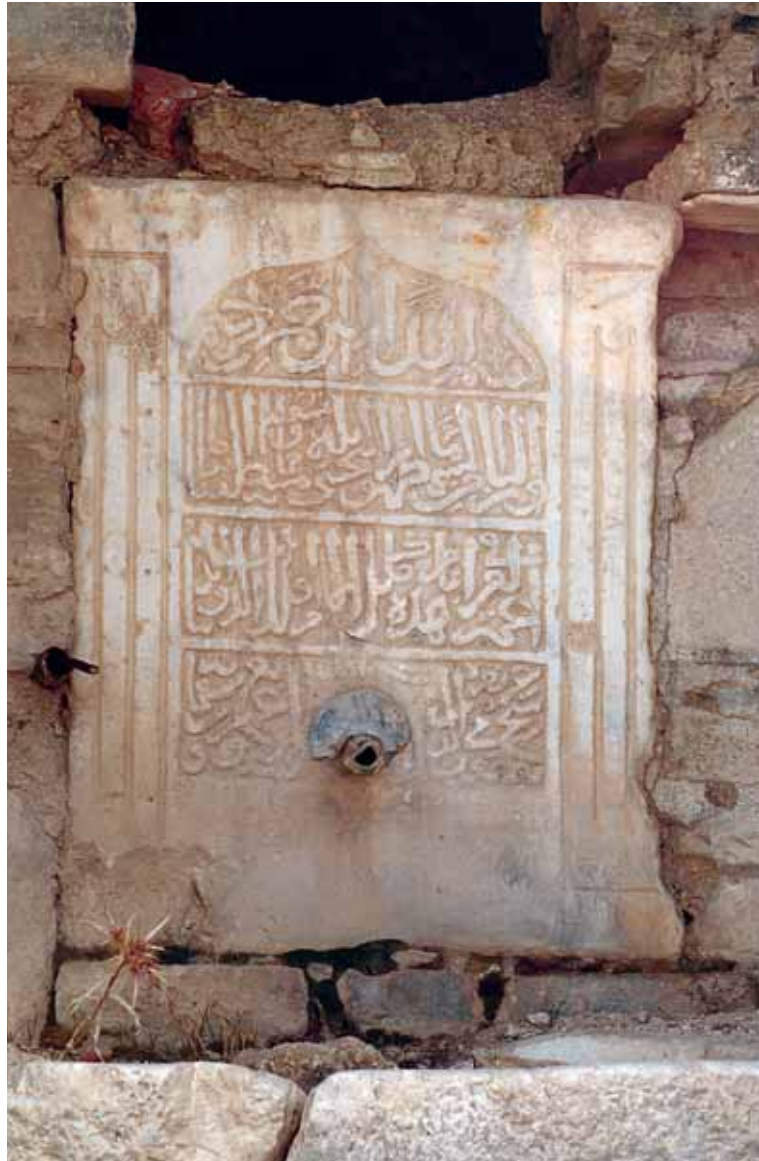
168 b- Niş, Güney Duvar Eksenindeki Kitabe

Yapının inşa kitabesi bulunmaktadır. Çeşme nişinin ekseninde dikdörtgen çerçeve ile kuşatılan sivri kemerli kitabelikte mermer üzerine sülüsle yazılmış dört satırlık inşa kitabesi vardır.

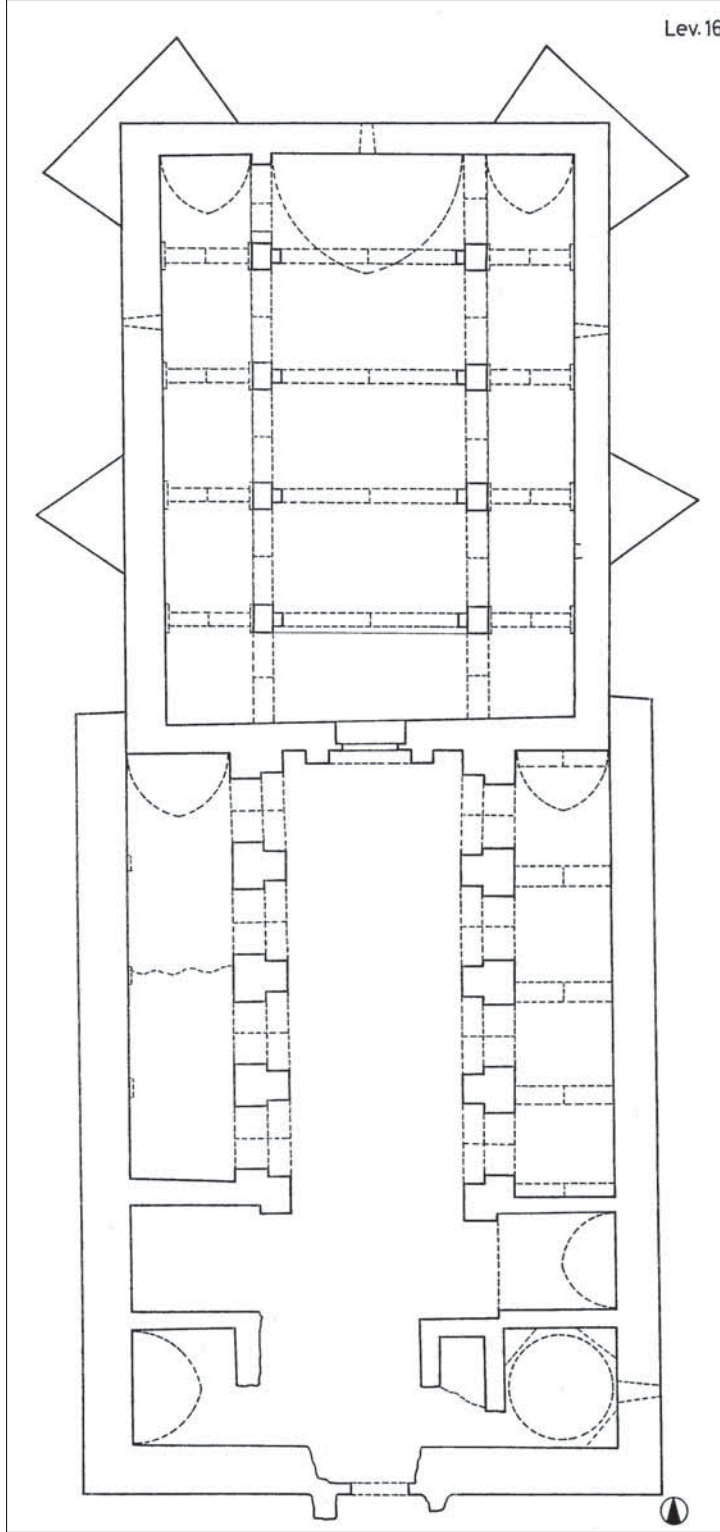
**LEV. 169**  
**GELENDOST ERTOKUŞ HAN**  
**RÖLÖVE PLANI**  
**RLV: B. AÇIKYILDIZ,**  
**V. HASBAY, N. ŞAMAN,**  
**E. TAŞDELEN, T. YAZAR**  
**ÇZN: T. YAZAR**

Yapı, dıştan yaklaşık 21.40x55.00 m. ölçülerinde açık ve kapalı bölümlerden oluşan karma tipte bir handır <sup>77</sup>. Her iki bölümü de kuzey-güney doğrultusunda dikdörtgen planlı olan yapının kapalı bölümünün doğu ve batı cephelerinde eksenin güneyinde üçgen, köşelerinde dikdörtgen biçiminde payandalar vardır. Avlu doğu ve batı cephelerde kapalı bölümden 1.86 m. dışa taşkındır. Dilatasyonlardan avlunun ve payandaların yapıya sonradan eklendikleri anlaşılmaktadır <sup>78</sup>. Kapalı bölümün kuzey cephesi eksen ile doğu ve batı cephelerinde eksene simetrik mazgal pencere

yer alır. Doğu ve batı cephelerin güneyindeki pencereler sonradan eklenen payandalara karşılık geldiğinden kapanmışlardır. Ayrıca, avlunun doğu cephesinin güneyinde de bir mazgal pencere vardır.

Güney cephe eksenindeki dış taşkın portalden 6.50X20.70 m. ölçülerindeki avluya girilir. Avluda Isparta Müze Müdürlüğü tarafından Aralık 2003 - Mayıs 2004 tarihlerinde gerçekleştirilen temizlik-kazı çalışmaları sırasında sekizgen planlı bir havuz ile havuzla bağlantılı günümüzde de çalışır durumda olan su tahliye kanalı ortaya çıkarılmıştır (Demirci 2007:132-136). Avlunun güneyinde ekseninde kuzey-güney doğrultusunda giriş eyvanı ile doğusunda farklı doğrultularda iki, güneydoğu köşede kare planlı bir, batısında yine farklı doğrultularda dikdörtgen planlı üç mekan yer alır. Doğu duvarı ekseninde mazgal bir pencere bulunan güneydoğu köşe mekanının diğerlerinden farklı olarak kare planlı ve kubbeyle örtülmüş olması farklı bir işlevle kullanılmış olabileceğini düşündürmektedir. K. Erdmann, çevre halkı tarafından hamam olarak nitelendirilen mekanın duvarlarında gördüğü sıva kalıntılarına dayanarak alçı kaplı bir mihrabının olabileceğini, bu nedenle mekanın mescit işleviyle kullanıldığını ileri sürer (Erdmann 1961:52). Bu mekanların kuzeyine bitişik doğu-batı doğrultusunda dikdörtgen planlı birer eyvan ile doğu ve batı kanatta galeriler yer alır. Galerilerin T biçiminde üçer paye ile duvar payelerine kuzey-güney yönünde atılan kademeli sivri kemerlerle oluşturulmuştur. Kuzey-güney doğrultusunda dikdörtgen planlı galeriler doğu-batı yönünde

atılan takviye kemerleri ile üst yapıda dört bölüme ayrılmıştır. Kuzey kanadı ekseninde, kapalı bölüme girişi sağlayan dışa taşkın portal bulunur. Portal çıkıntısı ile iki yandaki duvar payeleri arasında dikdörtgen birer niş oluşmuştur.

15.50x21.50 m. ölçülerindeki kapalı bölüm, iki sıra halinde dörder dikdörtgen biçimli paye ile kuzeyde duvar payelerine kuzey-güney doğrultusunda atılan sivri kemerlerle ortadaki daha geniş üç sahına ayrılmıştır. Payelerin iç yüzlerine bitişik dikdörtgen biçimli payeler ile dış yüzlerine bitişik üst seviyedeki konsollara oturan doğu-batı doğrultusundaki takviye kemerleri üst yapıyı beş bölüme ayırmaktadır. Bu bölümde kapının önündeki birim hariç orta sahnı kaplayan bir seki yer alır.

Hanın örtü sisteminde tonoz ve kubbe kullanımı görülür. Giriş eyvanının bitişiğindeki mekanlar, yan eyvanlar, galeriler ve kapalı bölüm sivri tonozlarla; güneydoğu köşe mekanı tromplarla geçilen bir kubbeye örtülüdür. Batı galerinin tonozunu destekleyen takviye kemerleri büyük ölçüde yıkılmıştır.

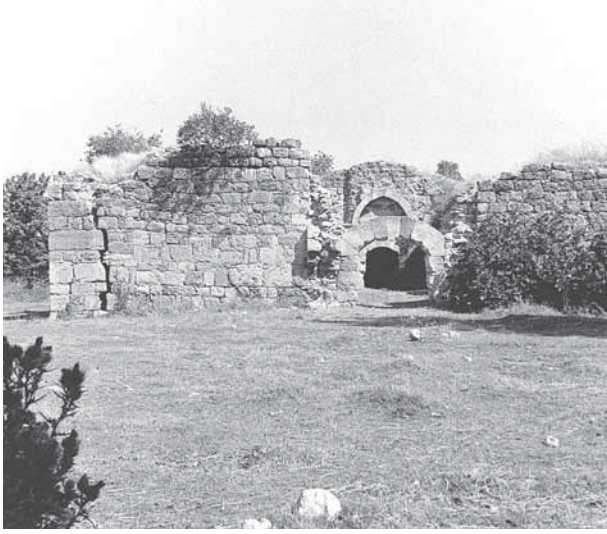
171 a- Güney Cephe

Han, bugün büyük ölçüde orijinalliğini korumaktadır. Güney cephedeki portalin üst kısmı ile kuzey cephenin yaklaşık eksenindeki duvarın üst bölümü yıkılmıştır (Lev. 171a, 173 a). Kapalı bölümün cephelerindeki payandalar ile avlunun dilatasyonlarından anlaşıldığı üzere, Selçuklu dönemi içinde belirlenmeyen bir tarihte yapıya eklendiği ileri sürülmektedir (Erdmann 1961:52). İçte ise avluyu kuşatan batıdaki galerinin tonozu ile giriş eyvanı ve bitişiğindeki mekanların büyük ölçüde tahrip olduğu görülür. Kapalı bölümde orta sahnın tonozunun kuzey ve güney bölümü yıkılmıştır. Tonozu destekleyen takviye kemerlerinin oturduğu payelerden eksenin doğusundaki güneyden ilk ve üçüncüsü ile batısındaki güneyden ikincisinin yıkıldığı görülür. K. Erdmann, yan sahnın tonozunu destekleyen takviye kemerlerinin oturduğu konsolların kemerlerden daha geniş olduğunu belirterek konsolların onarımlardan sonra yapılan tuğla kemerler için ikinci kez kullanılmış olabileceğini ileri sürer (Erdmann 1961: 52). Kemerlerdeki tuğlaların oldukça kalın olması, Osmanlı döneminin belirleyemediğimiz onarımlarının birinde yapılmış olabileceğini düşündürmektedir.

Yapının cepheleri sade bir düzenleme yansıtır. Güney cephe saçak seviyesinden itibaren düzensiz biçimde yıkılmıştır. Bu nedenle duvarın üst bölümü, batısı daha alçak olacak biçimde kademelidir. Cephenin ekseninde 2.12 m. yüksekliğinde basık kemerli kapısı bulunan portal yer alır. Portalın dışa taşkınlık yapan bölümü ile üst kısmı büyük ölçüde

tahrip olmuştur (Lev. 171a). K. Erdmann'ın verdiği fotoğraflarda daha iyi durumda görülen portal, kapalı bölüm portalı ile benzerlik göstermektedir. Bu nedenle, portalin tonoz kavsaralı olabileceğini düşünebiliriz (Erdmann 1961: res.62).

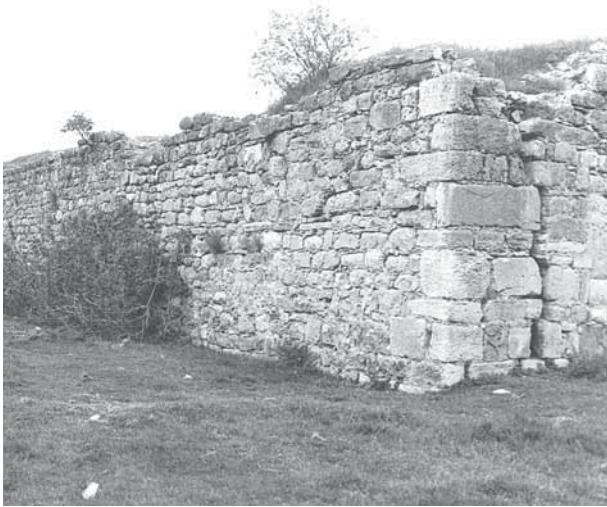
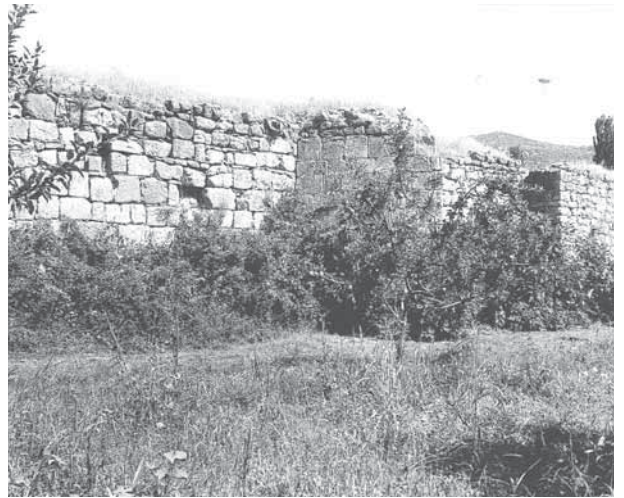
172 a- Batı Cephe

172 b- Batı Cephe, Kuzey Bölüm

Doğu ve batı cepheler benzer özellikler gösterir (Lev. 172a-b). Bu cephelerde eksenin güneyi avlu, kuzeyi kapalı bölümün cephelerini oluşturmaktadır. Batı cephenin güneyi sağırdır. Doğu cephenin güneyinde ise dikdörtgen biçiminde bir pencere vardır. Cephelerdeki payandalar beden duvarları boyunca yükselmektedir. Payandalar arasında pencereler dikdörtgen biçimindedir. Pencerelerin güneyi ile batı cephenin güneyinde birer çörtlen bulunur.

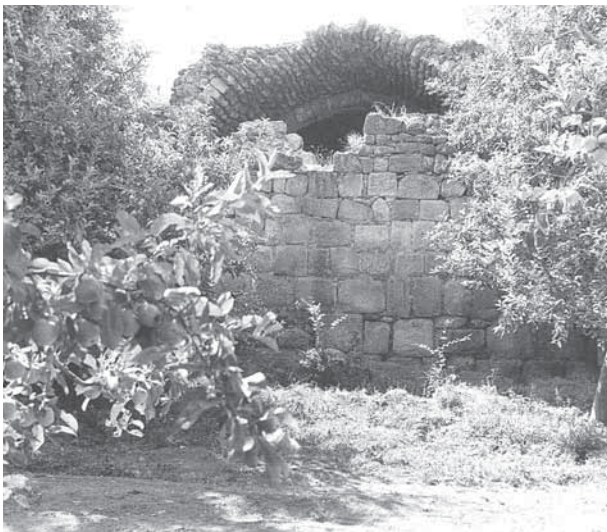
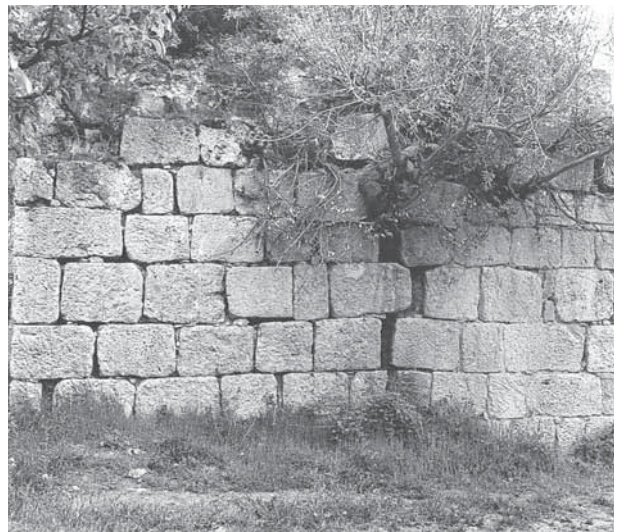
173 a- Kuzey Cephe, Orta Bölüm

173 b- Kuzey Cephe, Orta Bölüm, Ayrıntı

Kuzey cephenin üst bölümü, duvarın yıkılması nedeniyle düzensiz biçimde kademelenmiştir. Cephenin yaklaşık ekseninde bir pencere olduğu anlaşılmaktadır. Pencerenin yalnızca alt kısmı görülebilmektedir. Cephenin üst kısmı yıkıldığından kapalı bölümün sivri tonozu algılanmaktadır (Lev. 173a-b).

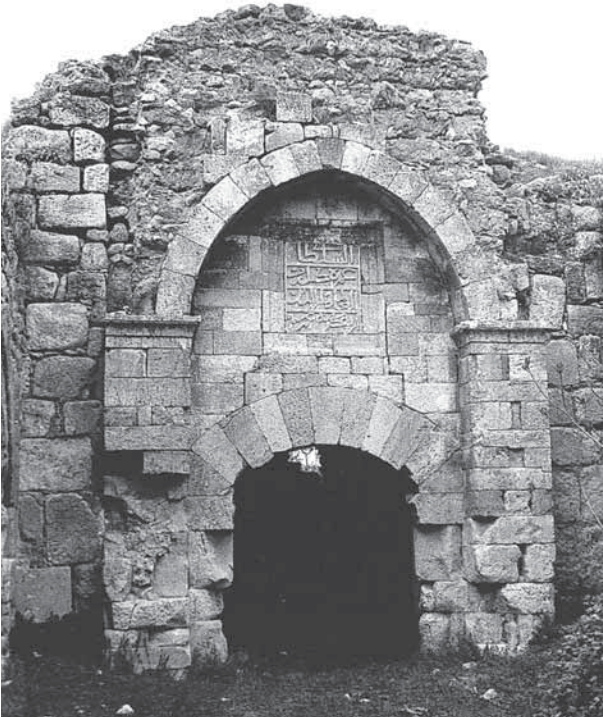
179 a- Avlu, Kuzeydeki Kapalı Bölüm Portali, Güneye Bakış

Dıştan dikdörtgen bir çerçeve ile kuşatıldığı anlaşılan kapalı kısım portalinin üst bölümü ile batısının yaklaşık zeminden 3.00 m. lik kısmı yıkılmıştır (Lev. 179a). 3.10 m. yüksekliğindeki basık kemerli kapının üzerinde dört satırlık sülüs yazının bulunduğu dikdörtgen biçiminde kitabelik yer alır (Lev. 179b). Portalin sivri kuşatma kemeri dikdörtgen biçimindeki payandalar üzerinde bulunan kademeli başlıklara oturmaktadır. Kapı içten sivri kemerli niş içine açılmış basık kemerlidir (Lev. 180a). Kapalı bölümdeki payeler sivri kemerlerle bağlanmaktadır (Lev. 180b). Yalnızca kuzeybatıdaki paye ile kuzey duvardaki duvar payesine atılan sivri kemer kademelidir. Doğu ve batı duvarlardaki 0.54 m. yüksekliğindeki pencereler dikdörtgen biçimindedir. Kuzey duvardaki pencere zeminden 3.20 m. yüksekliktedir. Üst kısım yıkılmış olan pencerenin dikdörtgen biçiminde ve mazgal tipinde olduğu anlaşılmaktadır. Kapalı bölümdeki seki 0.70 m. yüksekliğindedir.

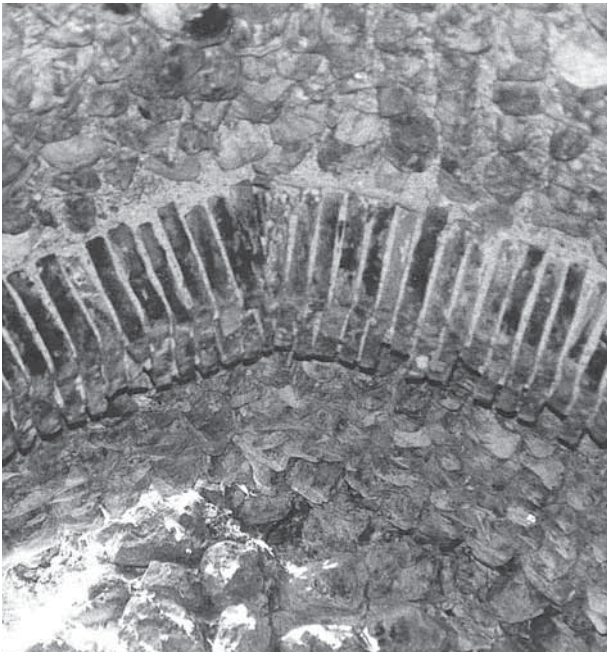
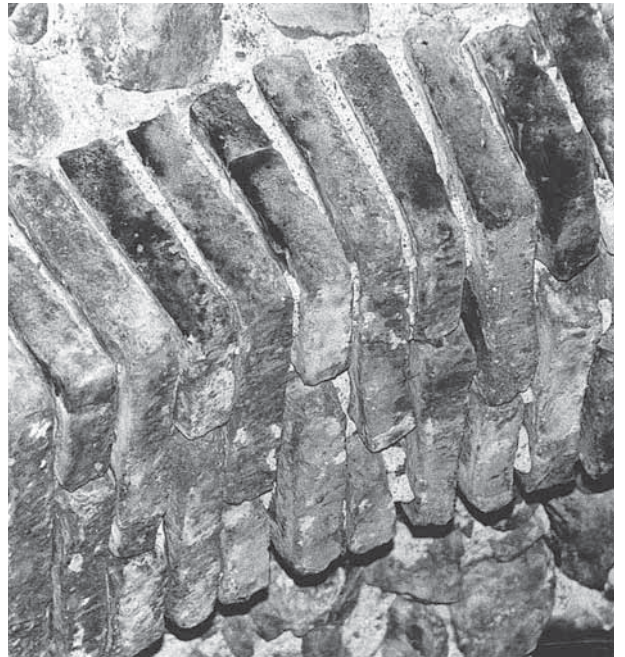
181 a- Kapalı Bölüm, Doğu Sahnın Ortadaki Takviye Kemer

181 b- Kapalı Bölüm, Takviye Kemer, Ayrıntı

Tuğla, kapalı bölümde doğu ve batıdaki sahnın tonozunu destekleyen takviye kemerlerinde kullanılmıştır (Lev. 181a-b). Takviye kemerlerinde kullanılan tuğla boyutları 16x6x33 cm., 17X6X33 cm., 21x6x33 cm., 17x6x36 cm. arasında değişmektedir. Selçuklu döneminde kullanılan tuğla boyutlarının çoğunlukla 10-11x4-4.5x21-22 cm. ölçülerinde olması nedeniyle takviye kemerlerinin Osmanlı dönemi onarımlarında yapılmış olduklarını düşünmekteyiz (Erdmann 1961: 53; Bakırer 1981: 203).
